RESTAURATION D'UNE MAISON DE BOURG

Cette maison de Nexon, en Haute-Vienne, s'est vue décernée le Prix Architecture et Patrimoine qui couronne les restaurations menées par des particuliers dans l'esprit de Maisons Paysannes de France.

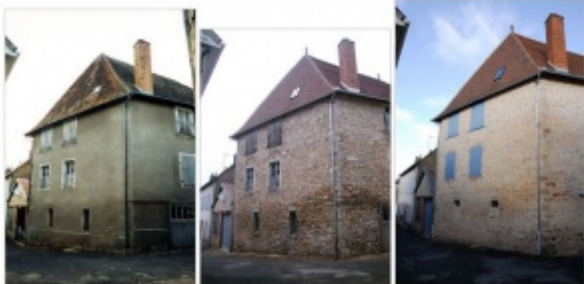
On remarque la verticalité de la croupe de toiture. Le ciment est lugubre. Les arêtières ont conservé leur souplesse. Des volets neufs en châtaignier ont été fabriqués par un artisan de Nexon et placés aux baies qui en étaient dépourvues. Les volets du deuxième niveau ont été restaurés et conservés.

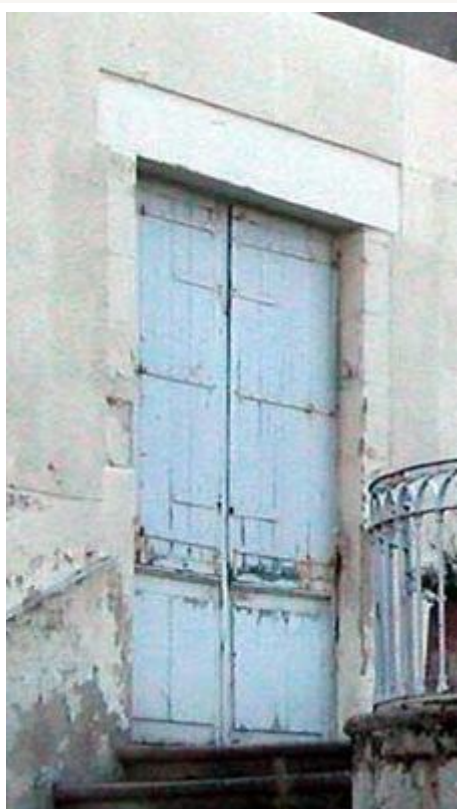
Ce genre de volets est typique des

anciennes devantures. Malgré des bois fatigués, il est décidé de conserver ces ouvrants.
