RESTAURATION D'UNE BERGERIE PROVENÇALE

En trois ans, sans aucune aide et avec des moyens rudimentaires, Frédéric Rosso, viticulteur, a réussi à donner une nouvelle vie à sa bergerie en ruine située sur le plateau de Valensole. Elle lui sert aujourd'hui d'habitation principale. Cette restauration se montre exemplaire par bien des aspects. Le respect des volumes et des proportions et l'étude des traces anciennes garantissent l'intégrité du bâti, tout comme le choix d'utiliser des techniques traditionnelles et des matériaux de récupération.

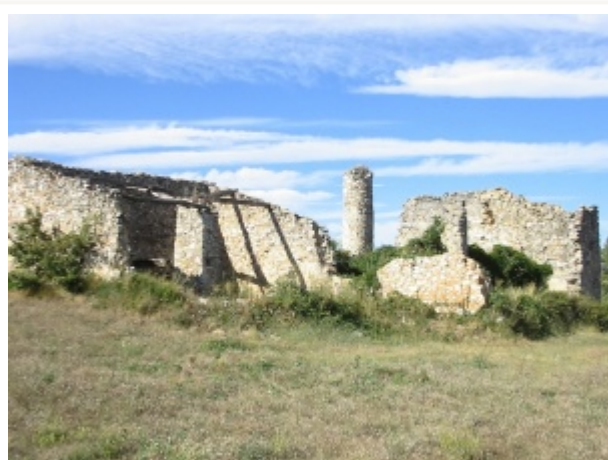
Vue de la bergerie avant travaux

La bâtisse, caractéristique de l'habitat rural bas alpin, a été construite vers 1600. Surélevée et agrandie au fil du temps, elle a été démolie en 1910 et peu à peu livrée à la végétation. C'est en 2004 qu'un particulier va finalement en engager la restauration.

Au fil du temps, la végétation avait envahi les lieux et un long travail de déblaiement a été nécessaire avant d'entreprendre la reconstruction. Les volumes ont été scrupuleusement conservés par ce viticulteur désireux de ne pas dénaturer l'esprit rural et la vie passée en ce lieu.

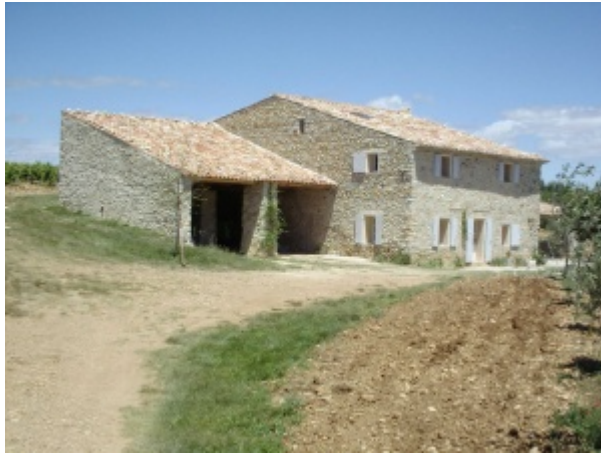
Vue de la bergerie restaurée

Les murs d'origine étaient en pierres de calcaire du plateau de Valensole, jointées au sable et chaux. Ils ont été reconstitués avec les pierres récupérées sur le site. Il s'agit de galets roulés ou « coudourets » du plateau de Valensole qui ont été mélangés à des moellons puis rejointoyés avec un mélange de sable local et chaux hydraulique de Saint-Astier. La liaison entre les murs existants et ceux nouvellement montés s'est effectuée harmonieusement.

La charpente d'origine était en chêne. Elle a été reconstruite à l'identique, suivant d'anciennes traces et restes trouvés dans les fouilles. En revanche, il ne restait rien de la couverture. Les tuiles sont également des éléments de récupération pour la plupart.

Des ouvertures, il ne restait rien, la majorité des murs ayant été détruite. Elles ont donc été entièrement recrées avec le plus grand soin. Les tableaux ont été réalisés en chaux, plâtre gros et sable ; on a créé une feuillure pour les volets. Les linteaux intérieurs sont en planches de noyer datant du XVII^e siècle. Les volets sont en bois à lattes croisées assemblées par des clous à pointes recourbées.
