# RESTAURATION EXEMPLAIRE: LES HAYES (SARTHE)

- 1 Historique
- 2 Restauration
  - 2.1 Chronologie
  - 2.2 Etat avant travaux
  - 2.3 Etat après travaux
  - 2.4 Création d'une petite extension

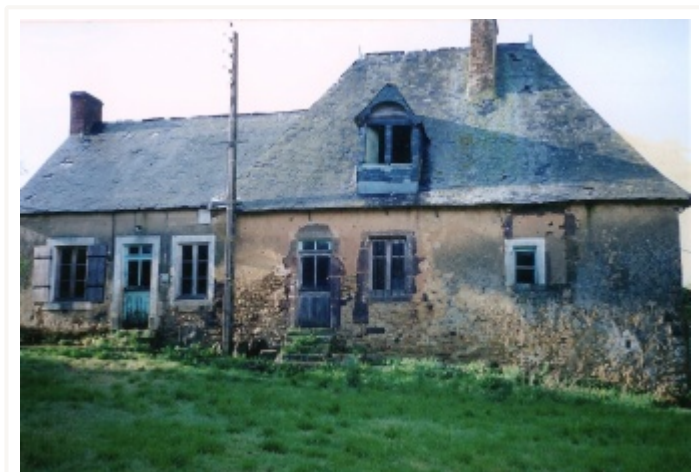
Le logis avant restauration.

- Les murs sont en moellons de pierre hourdés à la terre et les encadrements sont en grès roussard, pierre de Bernay ainsi que du ciment pour une fenêtre. L'enduit d'origine, très abîmé, est réalisé à la chaux avec du sable roux local.
- La charpente est d'un bon état général avec seulement un chevron à changer. Le sommet des poinçons sont néanmoins pourris et doivent être remplacés.
- La toiture est couverte d'ardoises clouées sur volige mais est très dégradée, avec des fuites attaquant les planchers du dessous.
- Les menuiseries en bois sont très abîmées et les percements ne sont pas aux proportions d'origine.

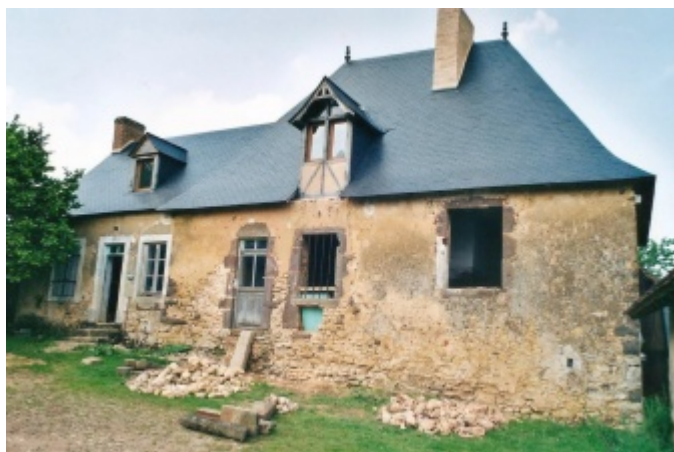
Logis en cours de travaux : la couverture a été refaite et les baies sont en cours de percement.

La couverture a été refaite en priorité afin de mettre hors d'eau le logis (1996). La lucarne principale a retrouvé sa forme d'origine mais en 2013, suite à des infiltrations d'eau, le bas a été modifié et a été couvert d'ardoise afin de la protéger. Les ardoises proviennent d'Angers et sont posées sur des lattes de châtaigner.

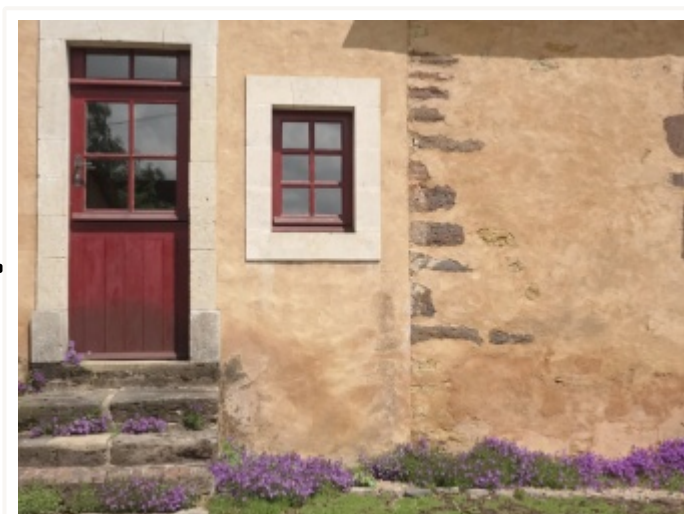
Fenêtre de la cuisine restaurée aux proportions d'origine. L'encadrement en ciment a été supprimé et remplacé par de la pierre de Bernay.

- La fenêtre située sous la lucarne principale est percée en partie basse pour redevenir la porte principale comme elle l'était à l'origine. L'escalier d'accès était autrefois en fer à cheval mais les propriétaires ont choisi d'en réaliser un nouveau qui soit moins imposant. La porte à sa gauche redevient quant à elle une fenêtre et son escalier est supprimé.
- L'encadrement en ciment de la fenêtre de la cuisine (extension gauche du logis) est réduit pour retrouver ses dimensions d'origine et est remplacé par de la pierre de Bernay taillée.
- La fenêtre du logis anciennement bouchée a été percée pour retrouver le grand encadrement d'origine.
- L'enduit a été refait avec de la chaux Batidol (de Neau) et du sable de Roussard (issu de la carrière proche de La Bazoge).
- Les menuiseries sont remplacées par des menuiseries en bois.

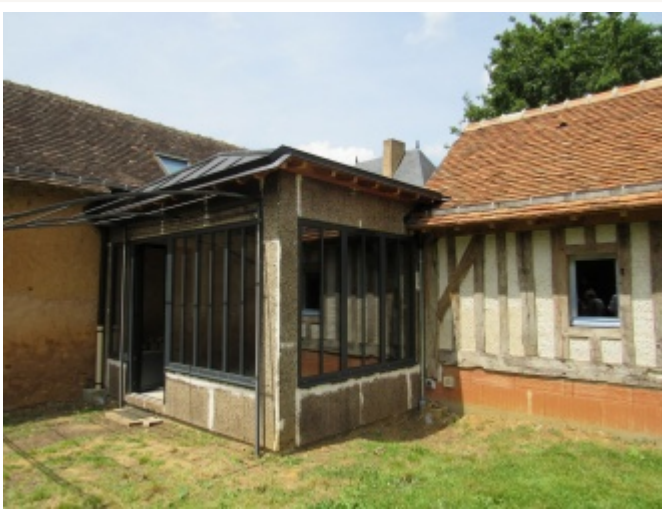
L'extension en cours de travaux.

Anne-Marie et Gérard ont laissé à leurs visiteurs le logis noble. Ils vivaient un peu à l'étroit dans la petite maison bordant la cour et formant dépendance. Pour retrouver un peu d'espace, il fallait agrandir cette petite maison. L'extension s'est faite sur l'arrière (côté prairie) pour ne pas modifier l'aspect de la cour et obtenir une parfaite intégration au paysage environnant tout en assumant le côté contemporain du projet.

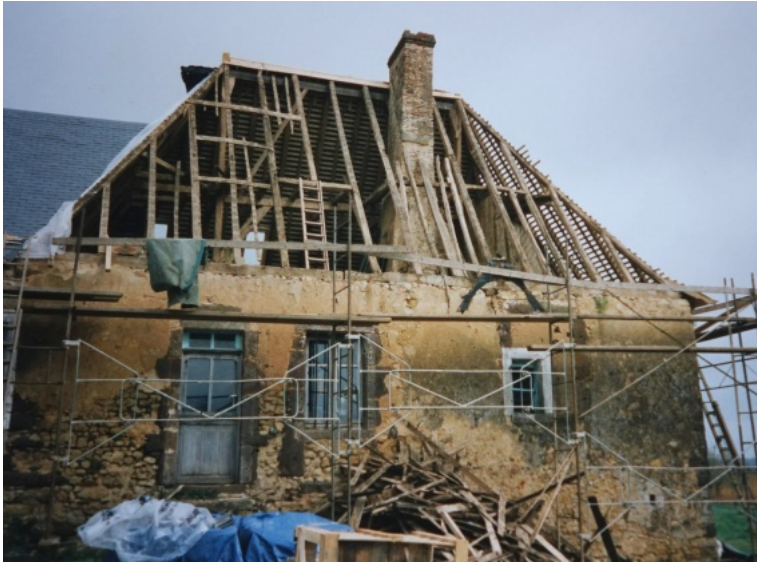
Charpente du logis avant de restaurer la couverture.  
Photo Gérard Gasnier © Maisons Paysannes de France, Prix René Fontaine.

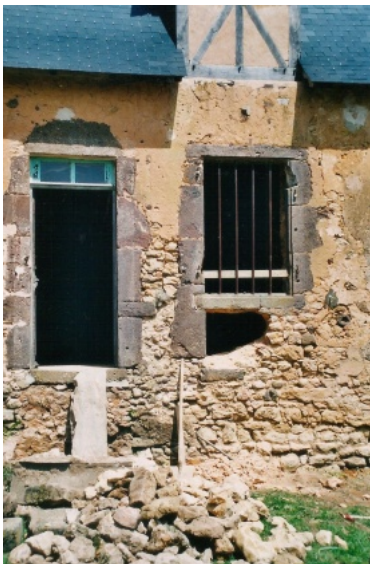
Etat avant travaux sous la lucarne principale : la porte d'origine va être repositionnée après percement de la baie en partie basse. La porte de gauche est transformée en fenêtre.  
Photo Gérard Gasnier © Maisons Paysannes de France, Prix René Fontaine.

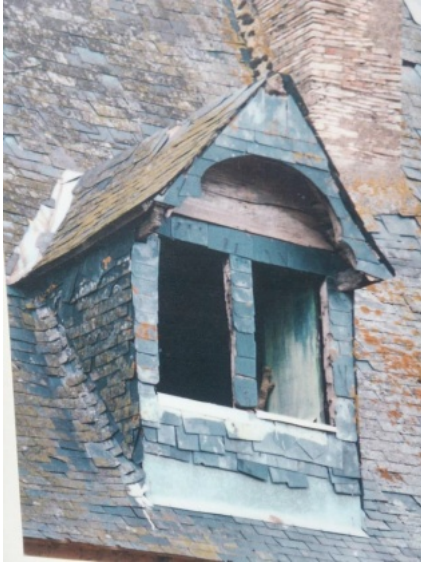
Lucarne principale avant travaux (Les Hayes). Photo Gérard Gasnier © Maisons Paysannes de France, Prix René Fontaine.

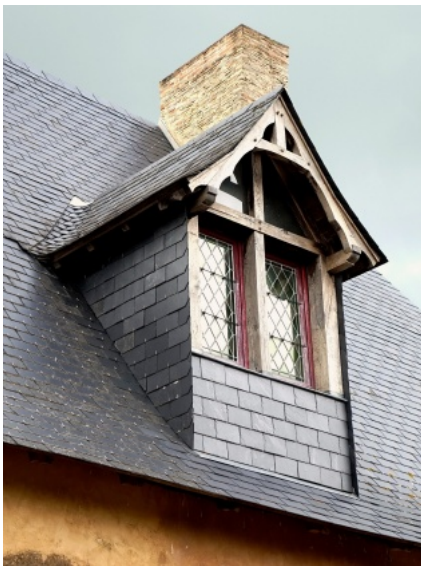
La lucarne restaurée. Photo Gérard Gasnier © Maisons Paysannes de France, délégation de la Sarthe.
