# RESTAURATION D'UNE MAISON DE VILLAGE (HAUTE-SAÔNE)

Façade d'une maison de village après restauration, située à Pesmes.

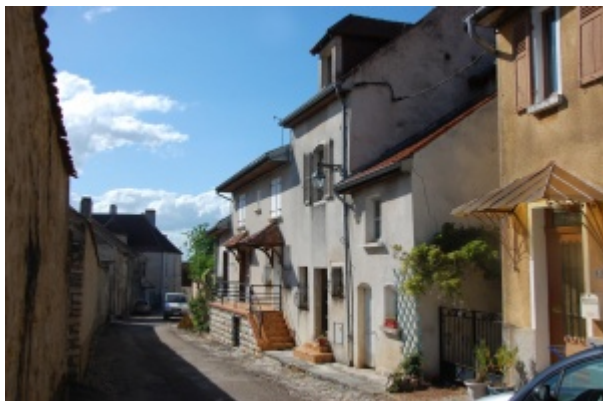
Maison de village avant restauration, située à Pesmes. Débord de toit, auvents rustiques, perron au parement de pierres et carrelage flambé.

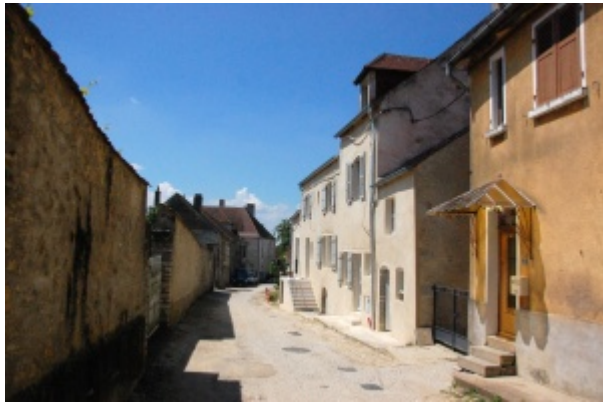
Maison de village après restauration, située à Pesmes.
