TUILE FAÎTIÈRE DANS LA SOMME

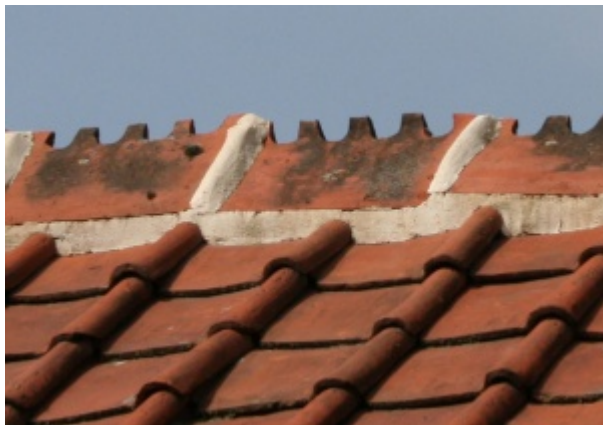
Tuiles faîtières à crêtes à Béhancourt.

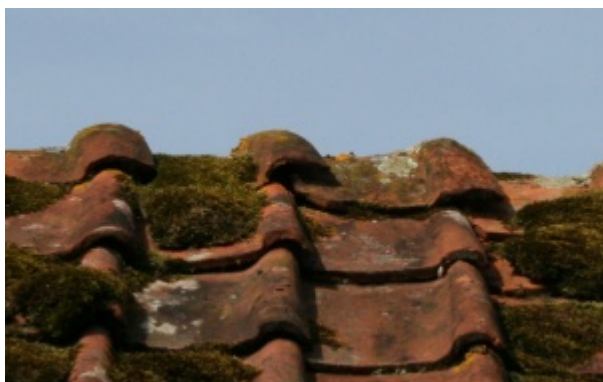
Pannes faîtières à recouvrement 1 largeur, situées à Béhancourt.

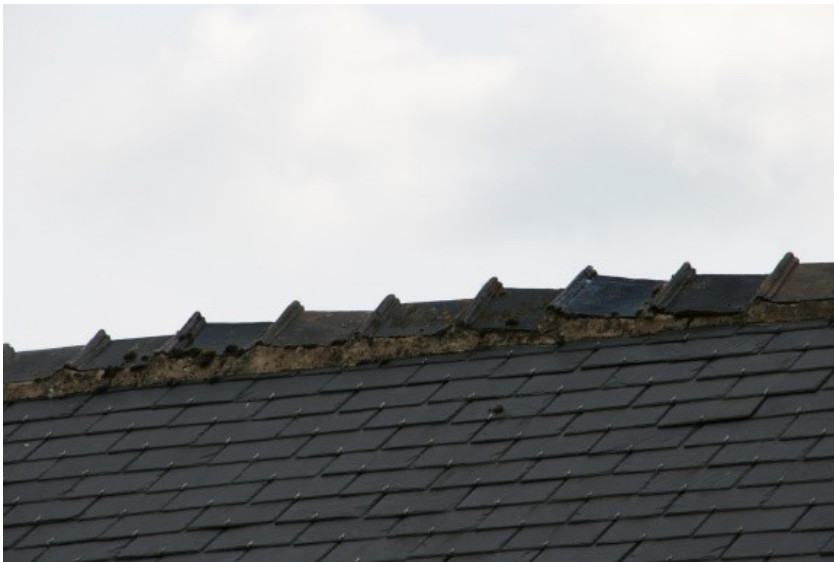
Photo d'une faîtière vernissée en V sur couverture d'ardoises, située à Pont de Metz (80).

On trouve aussi des tuiles faîtières en forme de V pour les couvertures d'ardoises (une alternative au lignolet).

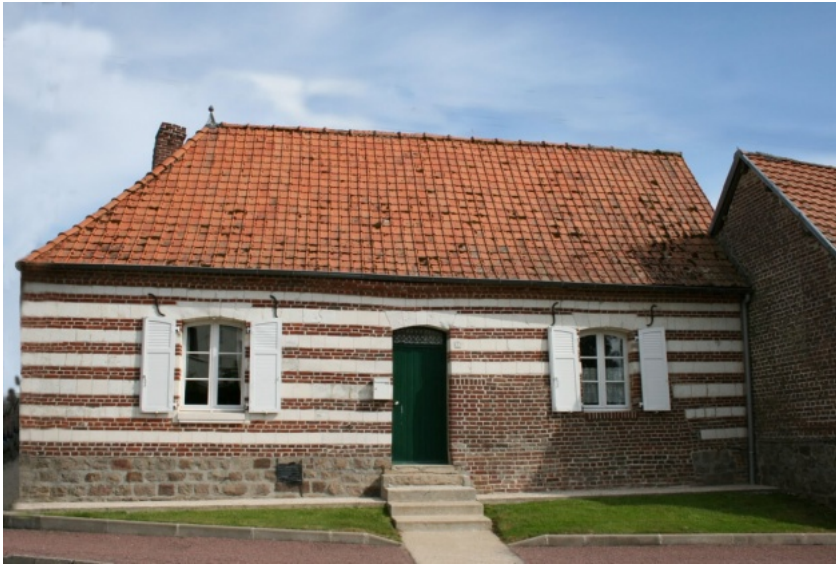
Maison couverte de tuiles industrielles type Monopole dont les pannes faîtières recouvrent 3 rangs de pannes, situé à Rubempré. Photo Jean-François Herlem © Maisons Paysannes de France, Délégation de la Somme.

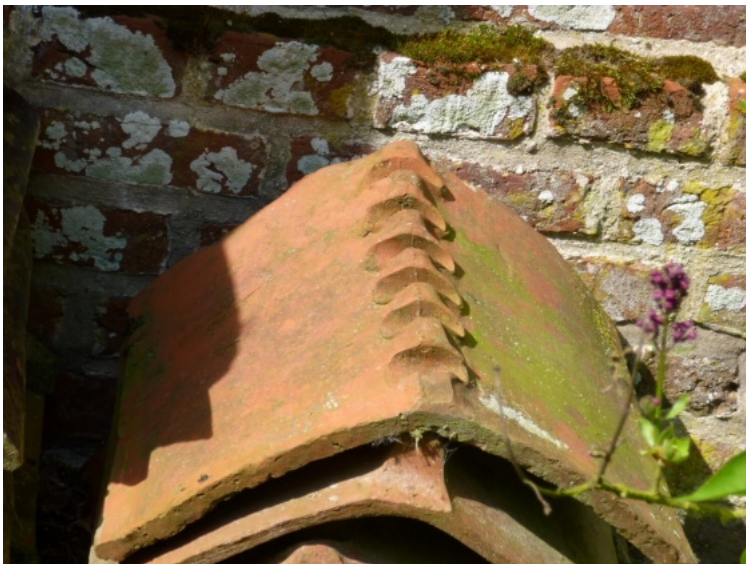
Panne faîtière à crête, située à Montigny sur l'Hallue, 2014. Photo Maisons Paysannes de France, délégation de la Somme ©.

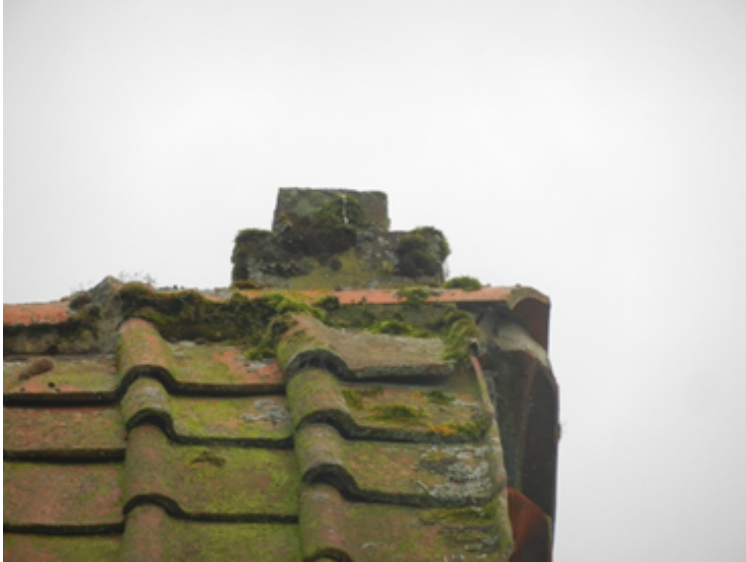
Briques posées en épi de faîtage. Photo Nicole Dupré
© Maisons Paysannes de France, Délégation de la Somme.

Sur les bâtiments d'usage les tuiles faîtières sont parfois absentes et remplacées par des pannes recoupées, posées à plat, sur lesquelles un rang de briques est maçonné, avec parfois en bout de faîtage une superposition de briques jouant le rôle d'épi. La tradition voulait qu'on y glisse une pièce de monnaie comme signe de protection. Un rang de briques maçonnées se voit aussi en rive.

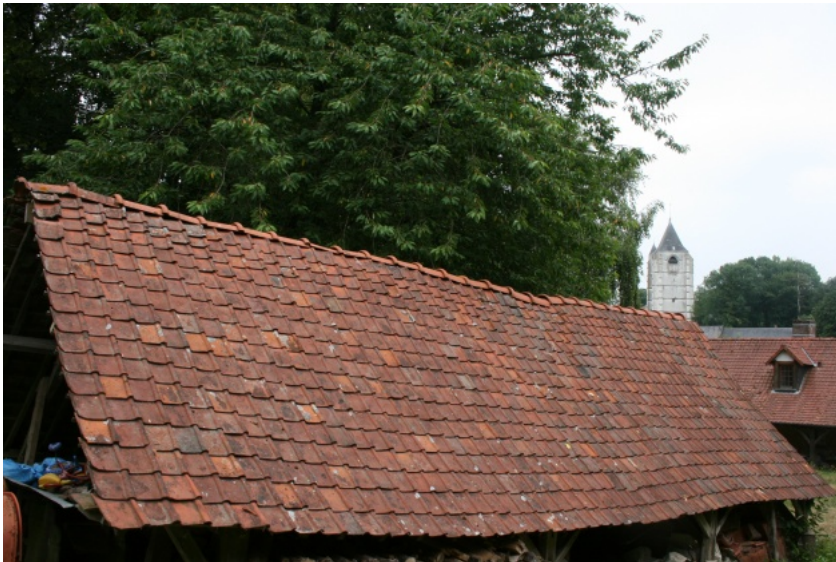
Pannes faîtières à recouvrement de 2,5 rangs, situé à St
Maulvis. Photo Jean-François Herlem © Maisons Paysannes de
France, Délégation de la Somme.

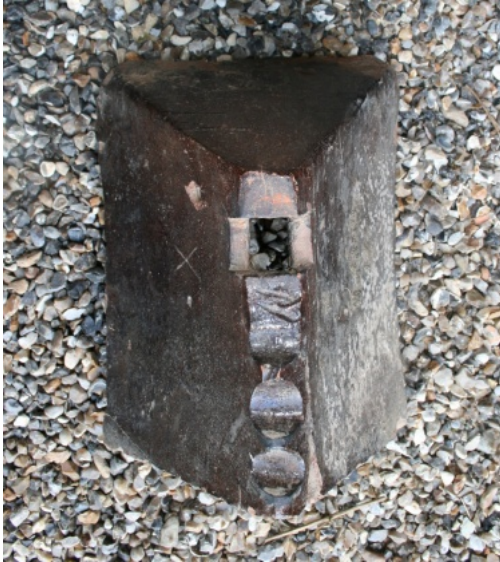
Tuile faîtière terminale en V vernissée pour toit avec arêtières et trou pour épi de faîtage. Photo Jean-François Herlem © Maisons Paysannes de France, Délégation de la Somme.

Les tuiles de recouvrement peuvent parfois disposer d'un trou afin de fixer un épi ou une girouette.

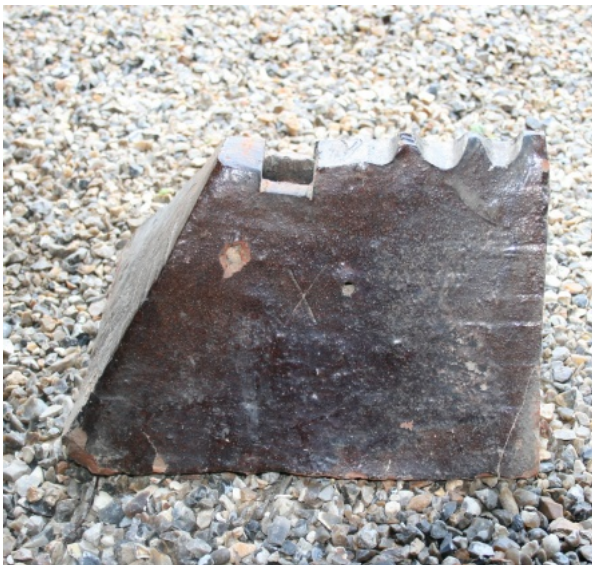
Tuile faîtière terminale en V vernissée pour toit avec arêtières et trou pour épi de faîtage. Vue de côté. Photo Jean-François Herlem © Maisons Paysannes de France, Délégation de la Somme.

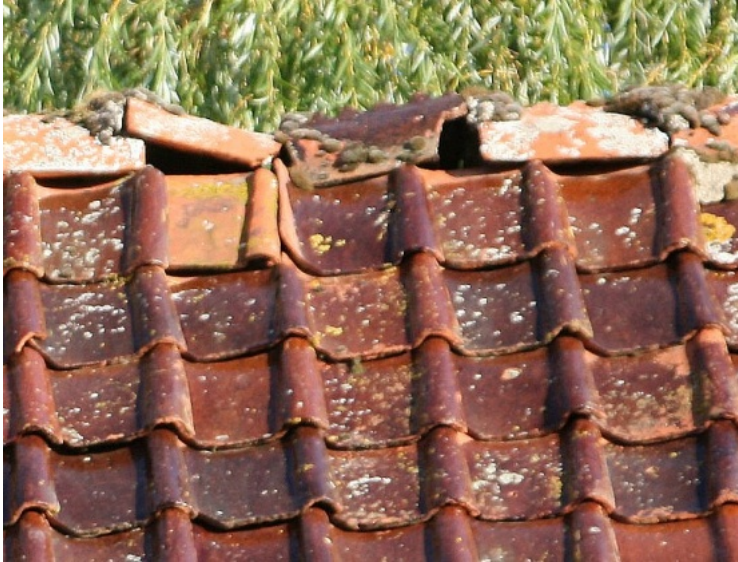
Reste de panne faîtière vernissée à Selincourt, ferme de Ste Larmes. Photo Jean-François Herlem © Maisons Paysannes de France, Délégation de la Somme.

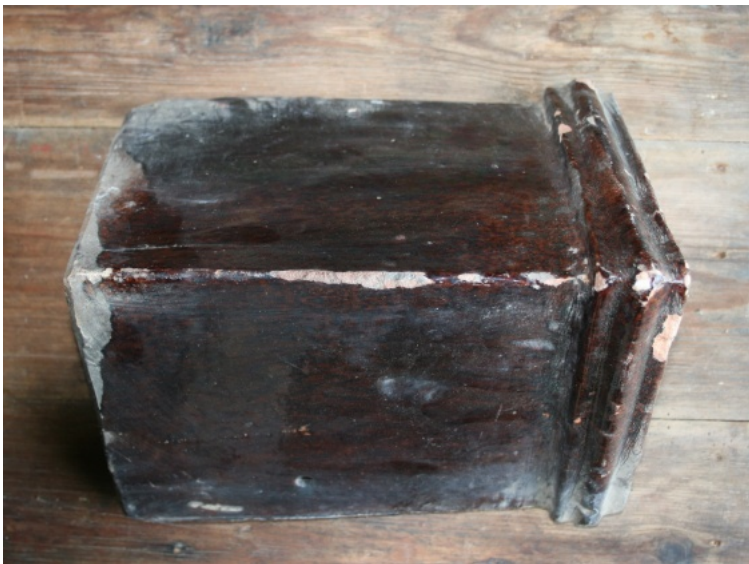
Tuile faîtière en V vernissée pour toit. Vue de haut. Photo Jean-François Herlem © Maisons Paysannes de France, Délégation de la Somme.

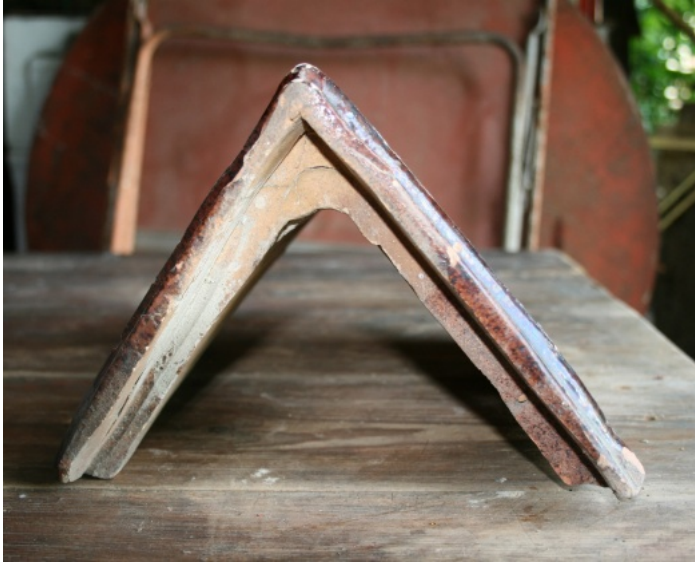
Tuile faîtière en V vernissée pour toit. Vue de côté. Photo Jean-François Herlem © Maisons Paysannes de France, Délégation de la Somme.

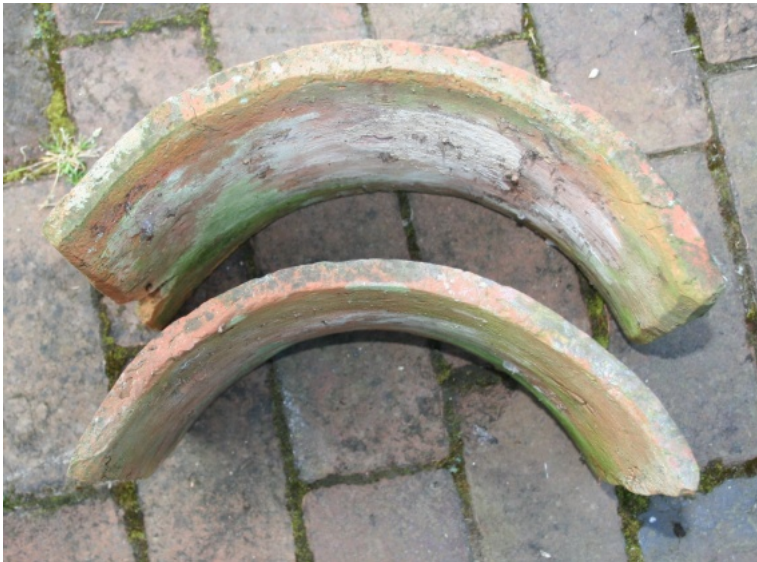
Tuiles faîtières en arc de cercle, situées à Belloy St Léonard. Photo Jean-François Herlem © Maisons Paysannes de France, Délégation de la Somme.

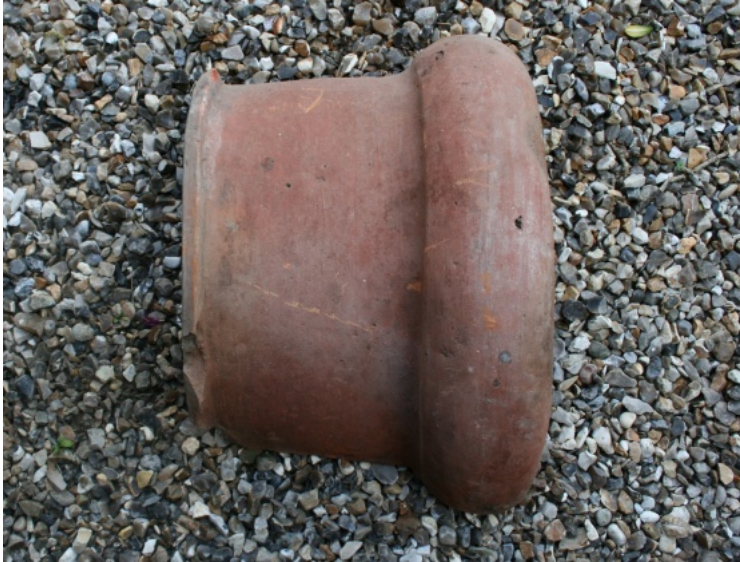
Tuiles faîtières en arc de cercle à recouvrement 1 rang. Photo Jean-François Herlem © Maisons Paysannes de France, Délégation de la Somme.
